Zustand des Sportplatzes und Möglichkeiten zur Wiederherstellung des Spielbetriebes

Istzustand des Sportplatzes

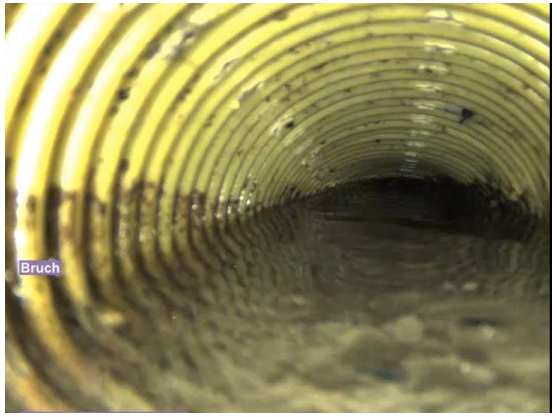
Drainage verstopft, abgesenkt oder eingebrochen

Wurzeln des Naturrasens haben sich nicht mit dem Kunstrasen verbunden

- Erneuerung der Drainagen
- Striegeln und walzen zum Beseitigen der Unebenheiten
- Verdoppeln der Pflege wie Tiefenlockerung und Düngen zum Verbessern der Wasserableitung und Durchwurzelung
- Abtragen der Rasentragschicht und Neuaufbau des Naturrasens
